## CASE STUDY

### TEAM DUSTFIGHTER IM EINSATZ

80% weniger  
Reinigungsaufwand und  
30% längere Fördergurt-  
lebensdauer beim Umschlag  
von Eisenerz in einem  
niederländischen Hafen.

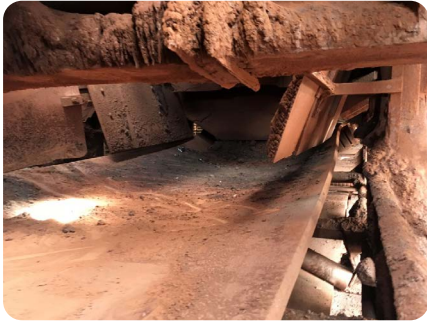
Die Übergabestelle vor der Installation: Materialaustritt in alle Richtungen durch unzureichende Abdichtung.

Zur Lösung dieser Probleme ersetzte der Kunde herkömmliche Skirting-Blöcke durch das kontaktlose Förderband-Abdichtungssystem AirScrape von Scrapetec in Kombination mit TailScrape.

das ohne direkten Kontakt zum Förderband arbeitet und dadurch Reibung sowie bandbedingten Verschleiß vollständig vermeidet. In Kombination mit TailScrape entstand eine vollständige Lösung zur Reduzierung von Verschüttungen, Minimierung des Wartungsaufwands und Senkung der Gesamtbetriebskosten. Für die Installation waren lediglich kleinere metallbauliche Anpassungen, Schneid- und Schweißarbeiten sowie die Anpassung der Seitenwände erforderlich, sodass der Einbau innerhalb weniger Stunden erfolgen konnte.

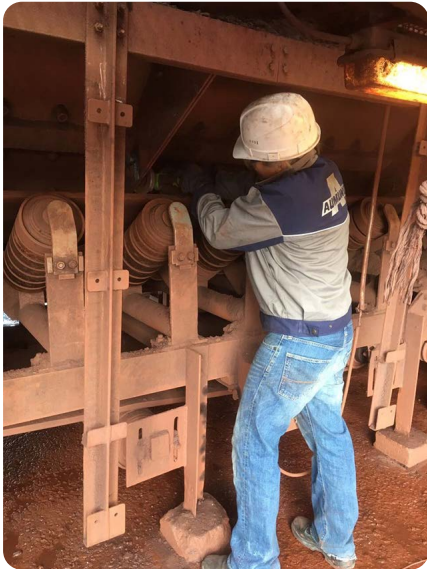
Vorbereitung für die Installation des AirScrape-Systems durch kleinere metallbauliche Anpassungen an der Übergabestelle.

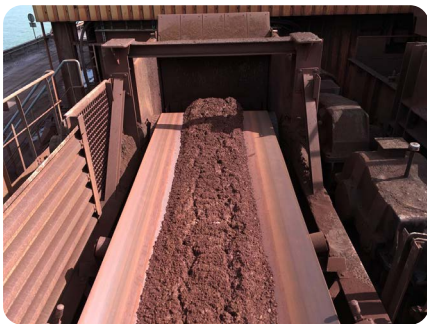
Blick auf den sauberen Materialaustritt hinter der Beruhigungszone nach AirScrape-Installation.

Durch den Wegfall der Reibung zwischen Skirting und Förderband konnte eine der Hauptursachen für vorzeitigen Gurtverschleiß dauerhaft eliminiert werden.
