TEAM DUSTFIGHTER EN ACCIÓN

80 % menos limpieza y
30 % más de vida útil de la
banda transportadora en un
importante puerto neerlandés

80 % MENOS LIMPIEZA Y 30 % MÁS DE VIDA ÚTIL DE LA BANDA TRANSPORTADORA

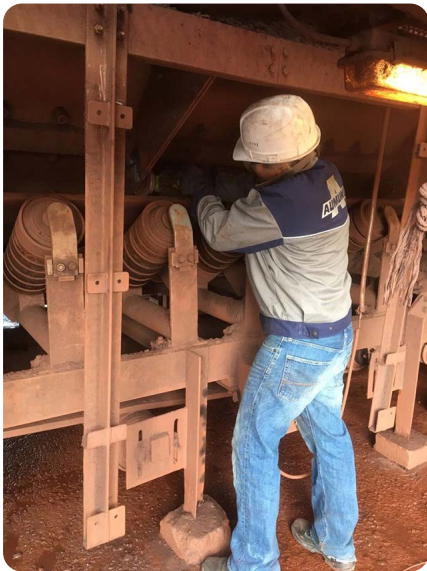
Preparación para la instalación del sistema AirScrape mediante pequeñas modificaciones estructurales metálicas en el punto de transferencia.

contacto directo con la banda transportadora y elimina completamente la fricción y el desgaste causados por los sistemas de sellado convencionales. Combinado con TailScrape, el sistema proporcionó una solución completa para reducir derrames, minimizar los requerimientos de mantenimiento y disminuir los costos operativos totales. Durante la instalación solo fueron necesarias pequeñas modificaciones estructurales, trabajos de corte y soldadura, así como ajustes en las paredes laterales, lo que permitió completar la instalación en pocas horas.
